## Plafondscheses en duurzaam herstel

**In de loop der jaren** heeft Rescura bij particulieren honderden schadegevallen hersteld. Bij plafonds ging het meestal om scheurvorming, om loslatende stucclagen, om uitvallende brokstukken, om beschadigde delen, om bladderende en verpoederde verf of om zoutkristallen op de ondergrond. Groot herstelwerk, klein herstelwerk. Die ervaring brengen we graag voor u in praktijk.

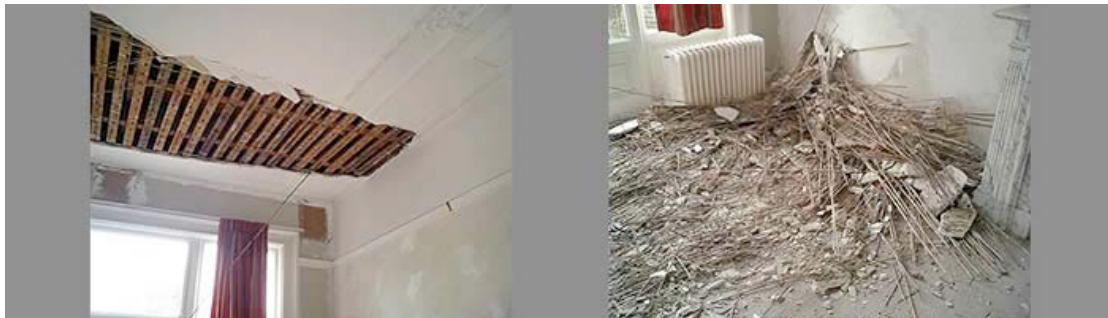
**Oorzaak nummer 2** is corrosie. Bijna alle 19e-eeuwse plafonds 'hangen' aan een laag gebundeld riet (*zie de foto's hierboven*). Het riet is met metaaldraad omwonden en aan het rachelhout erboven vastgemaakt (*foto links*). Meestal met honderden spijkertjes. Het metaaldraad en de spijkertjes uit de vorige eeuw zijn gevoelig voor corrosie, ze kunnen doorroesten. Bij vervanging gebruiken we natuurlijk roestvrije hulpmaterialen. Als zo'n oud plafond-met -corrosie om een of andere reden vochtig wordt, wordt het stucwerk door het opgezogen water als snel veel zwaarder. Het gewicht van de stuclaag neemt toe, de verroeste aanhechtingen bezwijken, het plafond gaat op sommige punten zakken, en maakt op een gegeven moment een knik. Ziedaar de eerste plafondscheur. Zulke scheuren hebben altijd een verschil in hoogte aan beide zijden van de breuklijn.

Eén scheur in een plafond levert meestal nog geen gevaar. Door de verzakking komt de stuclaag echter aan steeds minder ophangpuntjes te hangen. Dit proces is onomkeerbaar en gaat verder door. Een grote schok, extra vocht of langdurige trillingen zorgen er uiteindelijk voor dat stukken plafond - al dan niet met riet en al - naar beneden komen vallen (*foto rechts*). Een scheur 'even dichtsmieren' heeft dus geen zin. Rescura stabiliseert plafonds daarom eerst, zodat ze niet meer kunnen bewegen, en dus niet verder verzakken. Daarna kunnen we de scheuren blijvend bijwerken en geheel onzichtbaar maken.

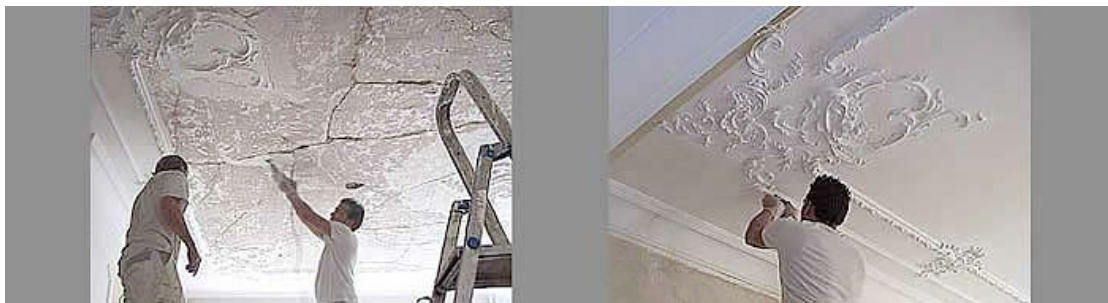
**Oorzaak nummer 4** zijn veranderende drukspanningen in een plafond. Dergelijke drukveranderingen kunnen veroorzaakt worden door veranderingen in de zetting van een pand-als-geheel. Bijvoorbeeld door verzakking. Het plafond komt dan onder te grote druk te staan en gaat scheuren. Vaak komen er dan ook vochtproblemen bij: scheuren in buitenmuren en dak zorgen voor inwatering en dus voor vochtschades. Een dubbel probleem.

Het Amsterdamse plafond *hierboven* bleek niet meer trilling-proof. Trillingen bij werkzaamheden elders waren de druppel die de emmer deed overlopen. Het plafond raakte instabiel en kreeg tal van scheuren. Rescura fixeerde de losse delen en begon een hersteloperatie: de schade is blijvend onzichtbaar gemaakt. Op de *rechterfoto* ziet u al een deel van het resultaat. Beschadigde details van het stucwerk worden hier met vaardige handen exact nagevormd.

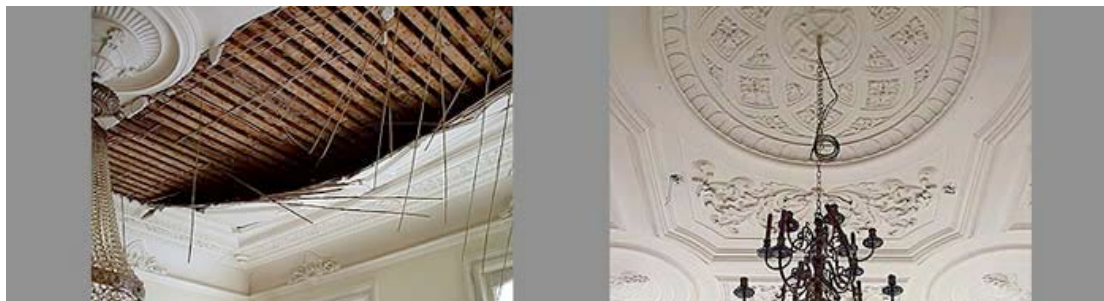
**Is een deel van het plafond** naar beneden gekomen (of op andere manier verdwenen) dan lijkt een geornamenteerd stucplafond vaak voorgoed verleden tijd. Maar gelukkig is dat niet zo. Op deze pagina's het bewijs met vele voorbeelden. In de meeste gevallen zijn de ornamenten beschadigd en de sierlijsten gebroken. Rescura reconstrueert deze verdwenen delen aan de hand van de resterende vormen op het plafond zelf. Van stukken die nog in tact zijn, maken we professionele afdrucken. Die worden gebruikt als gietmal voor de ontbrekende delen. Ook worden in veel gevallen de stucvormen door ervaren meester-succadoors vrij met de hand, direct op het plafond, nagevormd. Een mooi restauratieresultaat van een rijk gedecoreerd plafond ziet u op de *rechterfoto* .

Voordat het stucwerk wordt hersteld, zorgt Rescura ervoor dat alle loszittende delen duurzaam worden vastgezet aan de dragende plafondconstructie. Een dergelijke fixatie voorkomt dat er elders nog stukken kunnen verzakken. Terugkerende scheuren behoren daarna tot het verleden.

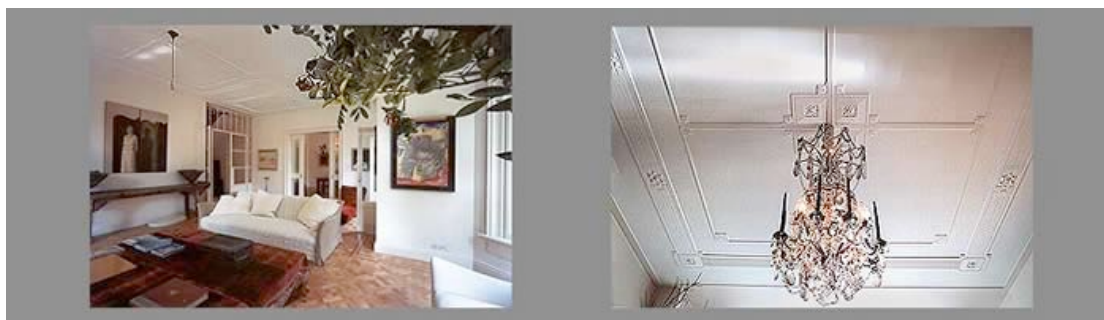
**Hierboven geen schadegeval** maar een upgrade. De living van een mooi appartement in Amsterdam met een totaal onbewerkt en vlak plafond, kreeg dankzij de Silberling-collectie een plafond-in-stijl.
